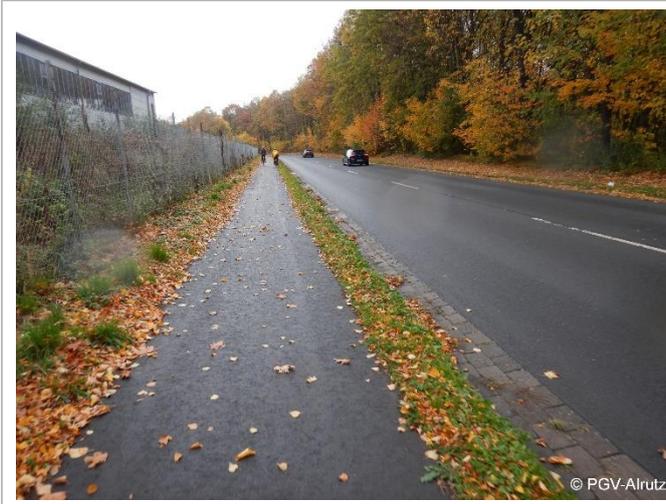
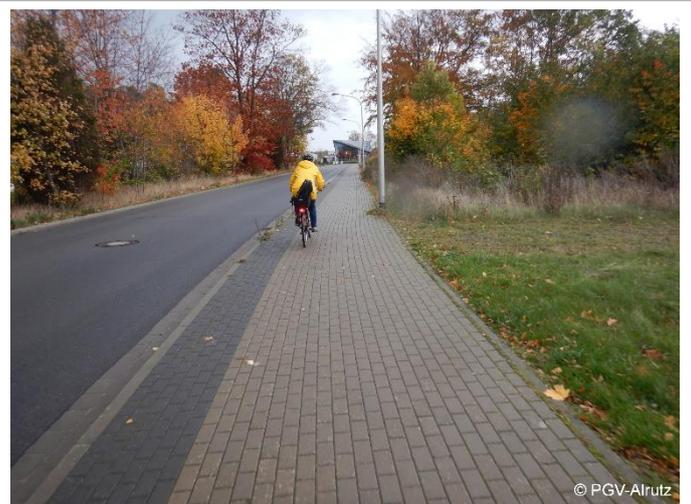
<b>Länge</b>	430 m	<b>Breite(n)</b>	gem. Geh-/ Radweg 2,00 m Sicherheitstrennstreifen 0,60 m
<b>Klassifizierung</b>	Kreisstraße		
<b>Ortslage</b>	innerorts	<b>Belag, Zustand</b>	Asphalt, leicht eingeschränkt abschnittsweise Pflaster
<b>Zul. Geschwindigkeit</b>	50 km/h		
<b>DTV</b>		<b>Beleuchtung</b>	Abschnittsweise nicht vorhanden
<b>Führungsform</b>	Ostseite gem. Geh-/ Radweg (Z 240) im Zweirichtungsverkehr	<b>Ruhender Verkehr</b>	---
<b>Regelung Knotenpunkt</b>	Kreisverkehr		
<b>Furt</b>	---	<b>Busverkehr</b>

Gem. Geh-/ Radweg unter angestrebter Ausbaubreite von 3,00 m  
Fehlende Beleuchtung

Gem. Geh-/ Radweg auf 3,00 (mind. 2,50 m) zzgl. Sicherheitstrennstreifen ausbauen und durchgehend beleuchten.

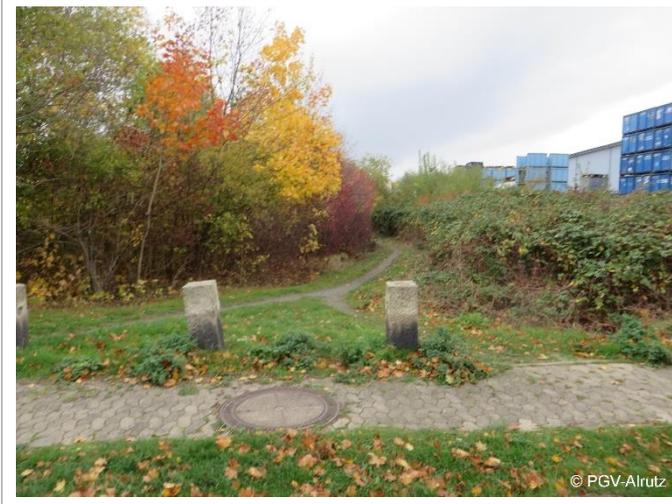
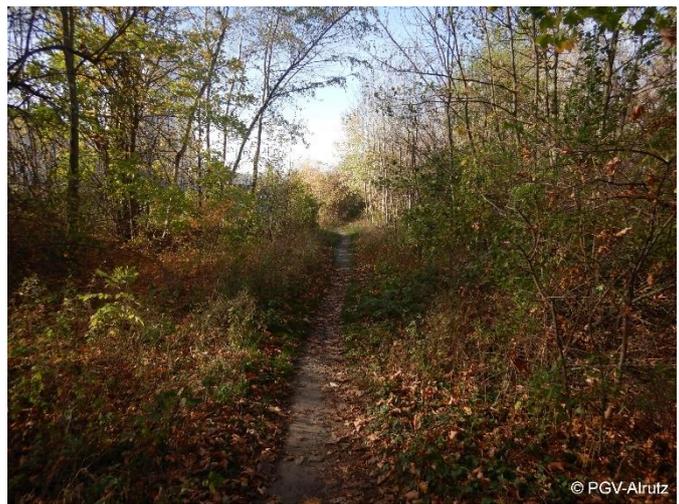
<b>Länge</b>	340 m	<b>Breite(n)</b>	Nutzbare Breite unter 1,00 m
<b>Klassifizierung</b>	Verbindungsweg		
<b>Ortslage</b>	innerorts	<b>Belag, Zustand</b>	Unbefestigter Trampelpfad
<b>Zul. Geschwindigkeit</b>	---		
<b>DTV</b>	---	<b>Beleuchtung</b>	nicht vorhanden
<b>Führungsform</b>	Selbstständige Wegeverbindung	<b>Ruhender Verkehr</b>	---
<b>Regelung Knotenpunkt</b>	---		
<b>Furt</b>	---	<b>Busverkehr</b>	---

Böschung als Abgrenzung zur Grauhöfer Landwehr (K 32). Dichter Grünbewuchs.

Unzureichende Ausbaubreite, unzureichende Belagsqualität, unzureichende Anbindung an die angrenzenden Straßen, fehlende Beleuchtung, fehlender Grünschnitt

Weg auf 3,00 m ausbauen (Asphalt oder Pflaster) und beleuchten.  
 Anschlüsse an Alte Heerstraße und Grauhöfer Landwehr herstellen.  
 Grünschnitt als Daueraufgabe.

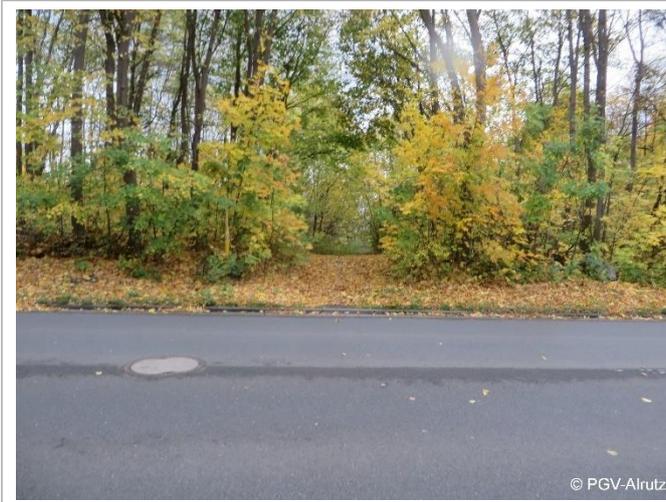
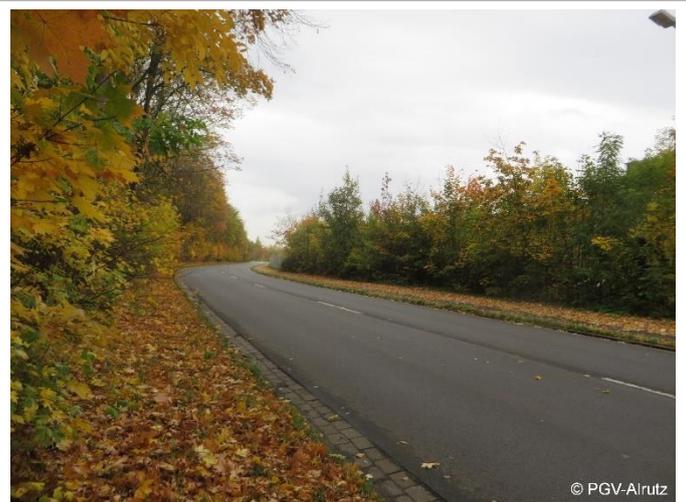
F-03

<b>Länge</b>	---	<b>Breite(n)</b>	---
<b>Klassifizierung</b>	Kreisstraße		
<b>Ortslage</b>	innerorts	<b>Belag, Zustand</b>	---
<b>Zul. Geschwindigkeit</b>	50 km/h		
<b>DTV</b>		<b>Beleuchtung</b>	Nicht vorhanden
<b>Führungsform</b>	---	<b>Ruhender Verkehr</b>	---
<b>Regelung Knotenpunkt</b>	Ungesicherte Querung		
<b>Furt</b>	---	<b>Busverkehr</b>

Abschnitt innerorts mit Außerortscharakter

Fehlende Querungshilfe

Mittelinsel anlegen. Maßnahme dient auch der Einhaltung der zulässigen Höchstgeschwindigkeit von 50 km/h.

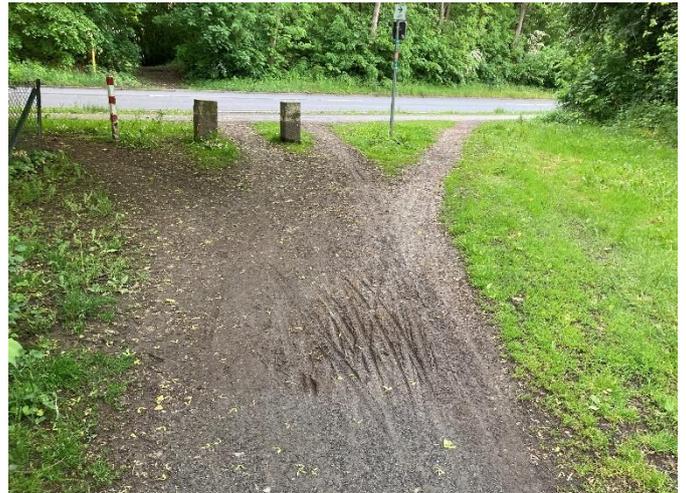
<b>Länge</b>	50 m	<b>Breite(n)</b>	gem. Geh-/ Radweg 2,00 m Ausbaubreite, nutzbare Breite geringer (zugewachsen)
<b>Klassifizierung</b>	Selbstständige Wegeverbindung		
<b>Ortslage</b>	innerorts	<b>Belag, Zustand</b>	Pflaster eingeschränkt, abschnittsweise Schotter bzw. unbefestigt
<b>Zul. Geschwindigkeit</b>	---		
<b>DTV</b>	---	<b>Beleuchtung</b>	nicht vorhanden
<b>Führungsform</b>	gem. Geh-/ Radweg (Z 240)	<b>Ruhender Verkehr</b>	---
<b>Regelung Knotenpunkt</b>	---		
<b>Furt</b>	---	<b>Busverkehr</b>	---

Unzureichende Ausbaubreite, unzureichende Anbindung an Radweg Grauhöfer Landwehr, Poller ohne Markierung und Reflektion sowie fehlende Beleuchtung

Weg auf 3,00 m ausbauen (Asphalt oder Pflaster) und beleuchten. Gut befahrbare bauliche Anbindung an Radweg Grauhöfer Landwehr herstellen. Bei Erforderlichkeit von Pollern Einsatz von reflektierenden Pollern mit Bodenmarkierung.

Bank versetzen.

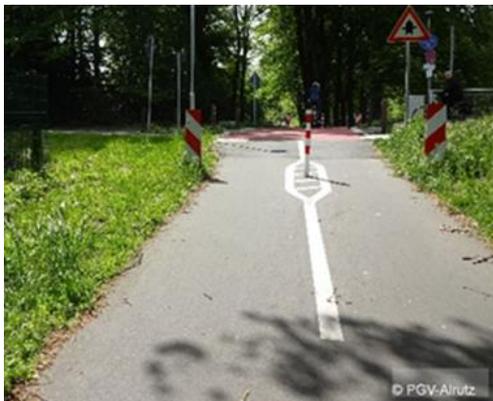
Beispiel für reflektierenden Poller mit Bodenmarkierung

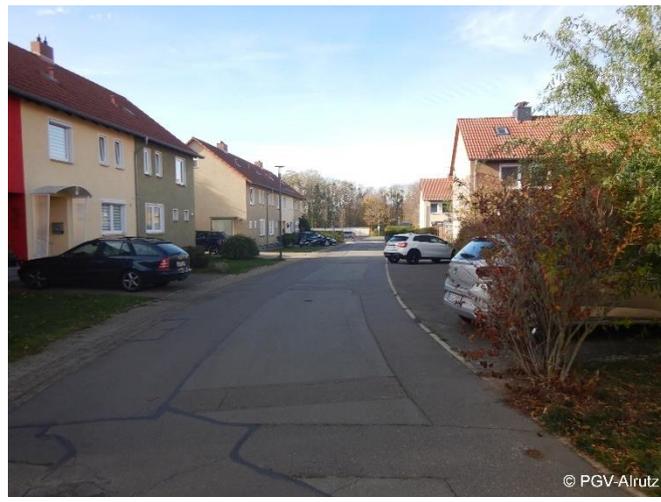
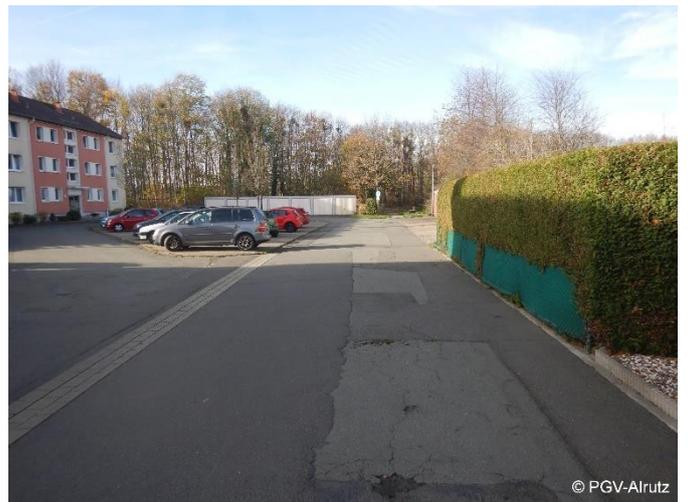
<b>Länge</b>	220 m	<b>Breite(n)</b>	Fahrbahnbreite 5,10 m
<b>Klassifizierung</b>	Tempo-30-Zone		
<b>Ortslage</b>	innerorts	<b>Belag, Zustand</b>	Asphalt, eingeschränkt, punktuell stark eingeschränkt
<b>Zul. Geschwindigkeit</b>	30 km/h		
<b>DTV</b>		<b>Beleuchtung</b>	vorhanden
<b>Führungsform</b>	Mischverkehr	<b>Ruhender Verkehr</b>	Senkrechtparken (z.T. auf Privatgrund)
<b>Regelung Knotenpunkt</b>	---		
<b>Furt</b>	---	<b>Busverkehr</b>	---

Eingeschränkte Belagsqualität, punktuelle sturzgefährdend

Abgesackter Gullideckel mit Sturzgefahr

Belag erneuern.

Optional Sicherheitstrennstreifen zum ruhenden Verkehr markieren.

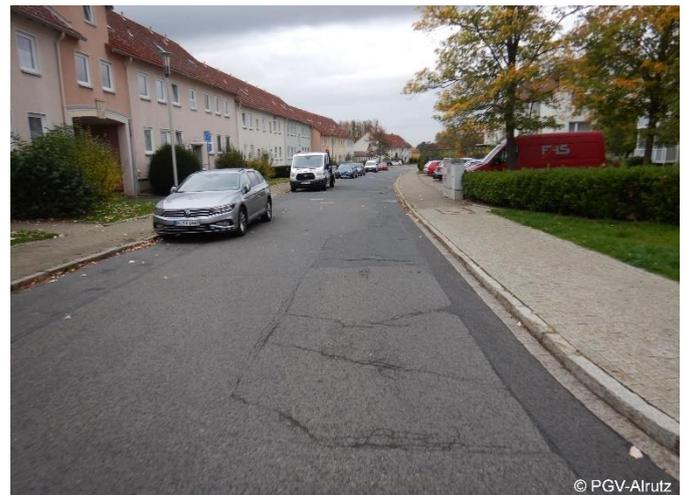
<b>Länge</b>	470 m	<b>Breite(n)</b>	Fahrbahnbreite 6,00 m
<b>Klassifizierung</b>	Tempo-30-Zone		
<b>Ortslage</b>	innerorts	<b>Belag, Zustand</b>	Asphalt, leicht eingeschränkt, punktuelle stark eingeschränkt
<b>Zul. Geschwindigkeit</b>	30 km/h	<b>Beleuchtung</b>	vorhanden
<b>DTV</b>	---	<b>Ruhender Verkehr</b>	Längsparken Fahrbahnrand (Waldenburger Straße Westseite, Breslauer Straße Ostseite) Senkrechtparken (Privatgrund)
<b>Führungform</b>	Mischverkehr		
<b>Regelung Knotenpunkt</b>	Rechts-vor Links		
<b>Furt</b>	---	<b>Busverkehr</b>	---

Eingeschränkte Belagsqualität, punktuelle sturzgefährdend.  
Parken am Fahrbahnrand ohne Markierung der Parkstände und Sicherheitstrennstreifen.

abgesackter Gullideckel

tiefes Schlagloch

Belag erneuern und Parkstände markieren.  
Optional Sicherheitstrennstreifen zum ruhenden Verkehr markieren

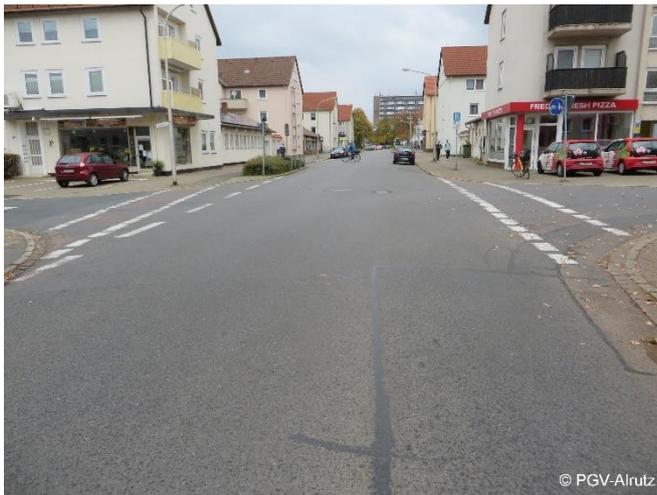
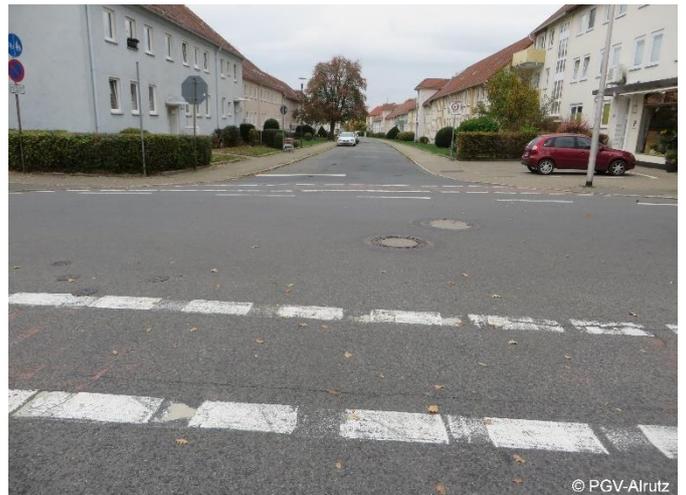
F-07

<b>Länge</b>	---	<b>Breite(n)</b>	---
<b>Klassifizierung</b>	---		
<b>Ortslage</b>	innerorts	<b>Belag, Zustand</b>	---
<b>Zul. Geschwindigkeit</b>	50 km/h		
<b>DTV</b>		<b>Beleuchtung</b>	vorhanden
<b>Führungsform</b>	---	<b>Ruhender Verkehr</b>	---
<b>Regelung Knotenpunkt</b>	Ungesicherte Querung; STOP (Z 206 StVO)		
<b>Furt</b>	---	<b>Busverkehr</b>	Danziger Straße

Ungesicherte Querung Danziger Straße

Anlage einer Fußgängerschutzanlage. In den Zufahrten der Breslauer Straße Infrarot- oder Wärmebilddetektion zur Grünanforderung, zusätzlich Anforderungstaster. Vorhandene Grünflächen (Nord-Osten) zur Anlage einer Furt zurückbauen

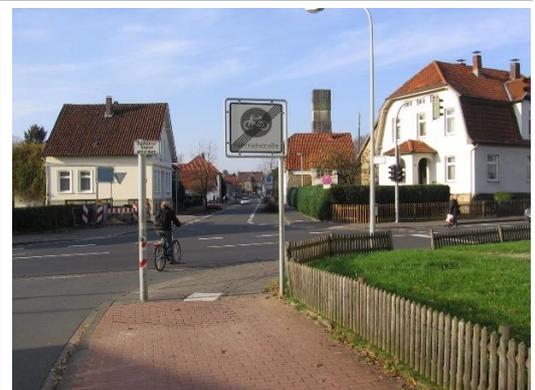
Beispiel Lemgo (Foto PGV-Alrutz)

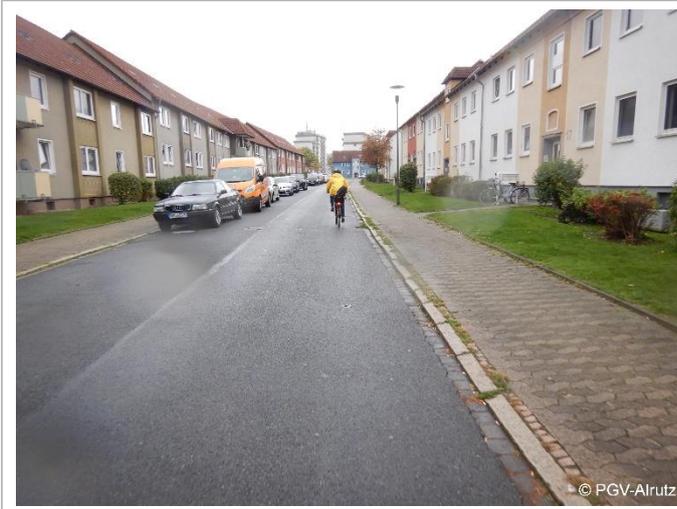
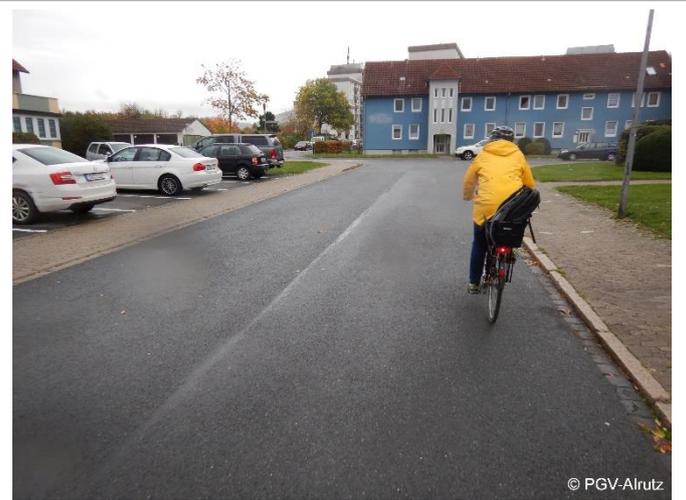
<b>Länge</b>	190 m	<b>Breite(n)</b>	Fahrbahnbreite 6,00 m
<b>Klassifizierung</b>	Tempo-30-Zone		
<b>Ortslage</b>	innerorts	<b>Belag, Zustand</b>	Asphalt, gut
<b>Zul. Geschwindigkeit</b>	30 km/h		
<b>DTV</b>	---	<b>Beleuchtung</b>	vorhanden
<b>Führungsform</b>	Mischverkehr	<b>Ruhender Verkehr</b>	Längsparken Fahrbahnrand (Ostseite) Parkplatz mit Senkrechtparkständen (Südende)
<b>Regelung Knotenpunkt</b>	Rechts-vor Links		
<b>Furt</b>	---	<b>Busverkehr</b>	---

Parken am Fahrbahnrand ohne Markierung der Parkstände und Sicherheitstrennstreifen.

Optional Parkstände markieren und Sicherheitstrennstreifen zum ruhenden Verkehr markieren

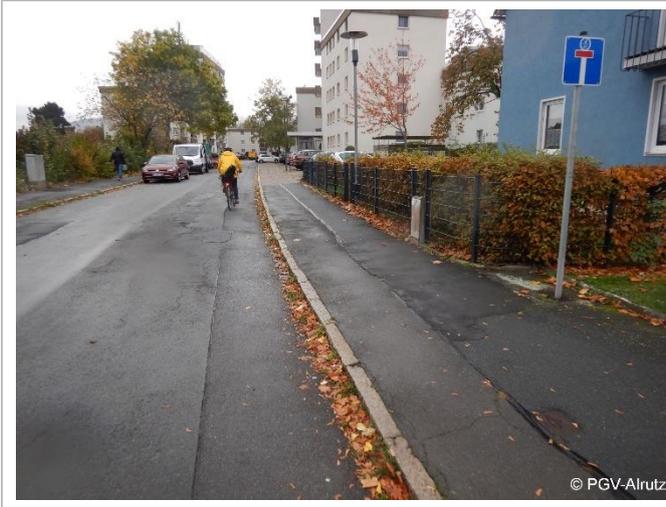
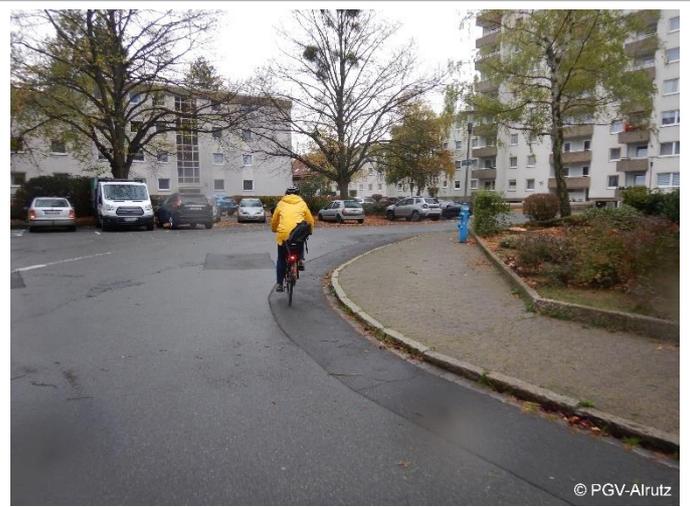
<b>Länge</b>	230 m	<b>Breite(n)</b>	Fahrbahnbreite 6,00 m
<b>Klassifizierung</b>	Tempo-30-Zone		
<b>Ortslage</b>	innerorts	<b>Belag, Zustand</b>	Asphalt, leicht eingeschränkt
<b>Zul. Geschwindigkeit</b>	30 km/h		
<b>DTV</b>	---	<b>Beleuchtung</b>	vorhanden
<b>Führungsform</b>	Mischverkehr	<b>Ruhender Verkehr</b>	Wechselseitig Längsparken am Fahrbahnrand und Parkstände mit Senkrechtparken
<b>Regelung Knotenpunkt</b>	---		
<b>Furt</b>	---	<b>Busverkehr</b>	---

Abschnittsweise leichte Belagsmängel  
 Parken am Fahrbahnrand ohne Markierung der Parkstände und Sicherheitstrennstreifen

Mittelfristig Belagserneuerung  
 Optional Parkstände markieren und Sicherheitstrennstreifen zum ruhenden Verkehr markieren.

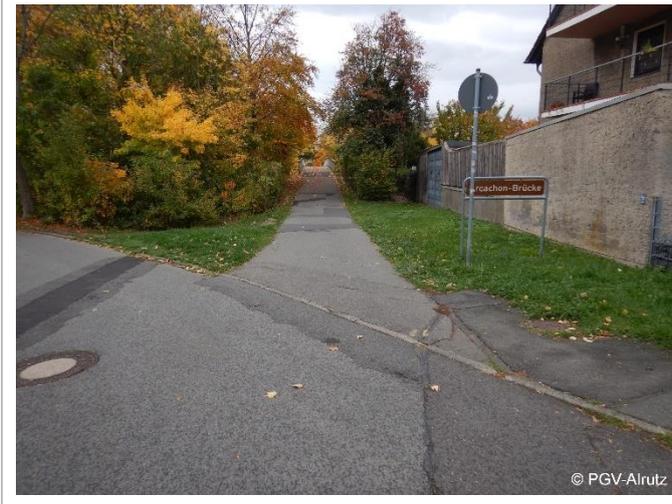
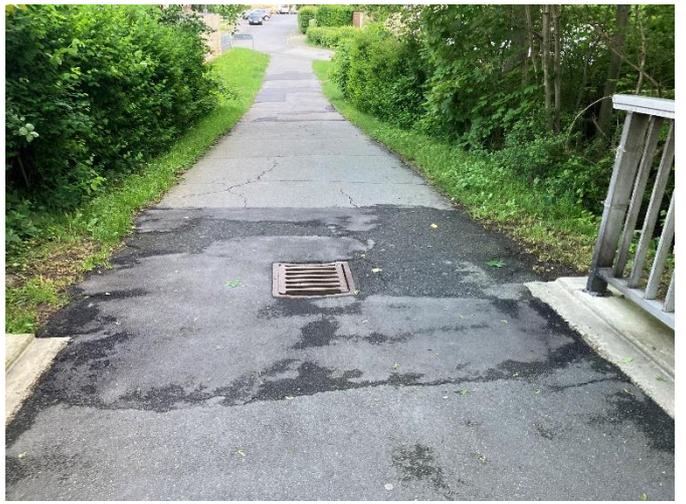
<b>Länge</b>	140 m	<b>Breite(n)</b>	3,20 m
<b>Klassifizierung</b>	Brücke		
<b>Ortslage</b>	innerorts	<b>Belag, Zustand</b>	Asphalt, eingeschränkt
<b>Zul. Geschwindigkeit</b>	---		
<b>DTV</b>	---	<b>Beleuchtung</b>	vorhanden
<b>Führungsform</b>	gem. Geh-/ Radweg (Z 240)	<b>Ruhender Verkehr</b>	---
<b>Regelung Knotenpunkt</b>	---		
<b>Furt</b>	---	<b>Busverkehr</b>	---

Unzureichende Belagsqualität in den Rampenbereichen  
(Schild Z 240) aus Richtung Süden umgedreht

Belagserneuerung in den Rampenbereichen

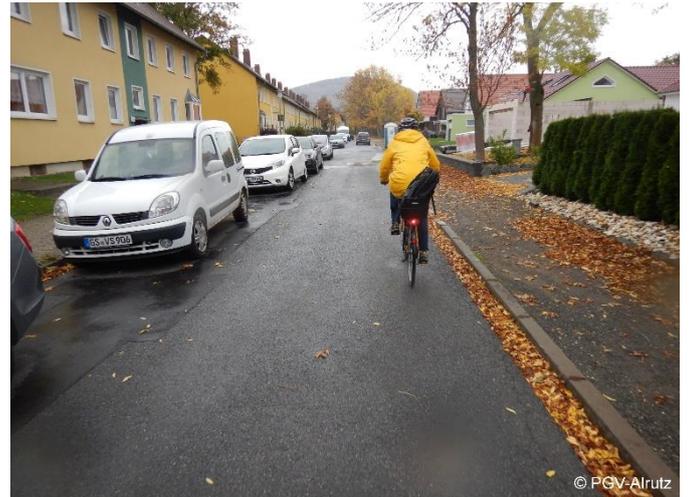
<b>Länge</b>	400 m	<b>Breite(n)</b>	Fahrbahnbreite 5,10 m
<b>Klassifizierung</b>	Tempo-30-Zone		
<b>Ortslage</b>	innerorts	<b>Belag, Zustand</b>	Asphalt, gut
<b>Zul. Geschwindigkeit</b>	30 km/h		
<b>DTV</b>	---	<b>Beleuchtung</b>	vorhanden
<b>Führungsform</b>	Mischverkehr	<b>Ruhender Verkehr</b>	Längsparken am Fahrbahnrand (Ostseite)
<b>Regelung Knotenpunkt</b>	Rechts-vor-Links		
<b>Furt</b>	---	<b>Busverkehr</b>

Enge Fahrbahnquerschnitt für Begegnung Radverkehr-Kfz, Parkstände teilweise markiert, Gehweg Westseite zwischen Zufahrt Schule und Berliner Allee nur geschottert

Unterbrechung der Parkstände Höhe Zufahrt Grundschule

Parkstände durchgehend markieren, Gehweg durchgehend pflastern  
 Mehr Unterbrechung der Parkstände, um Begegnungsbereichen Rad-Kfz zu schaffen

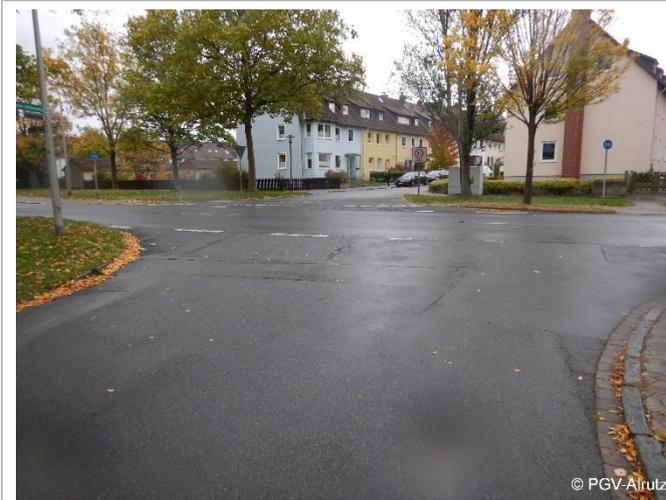
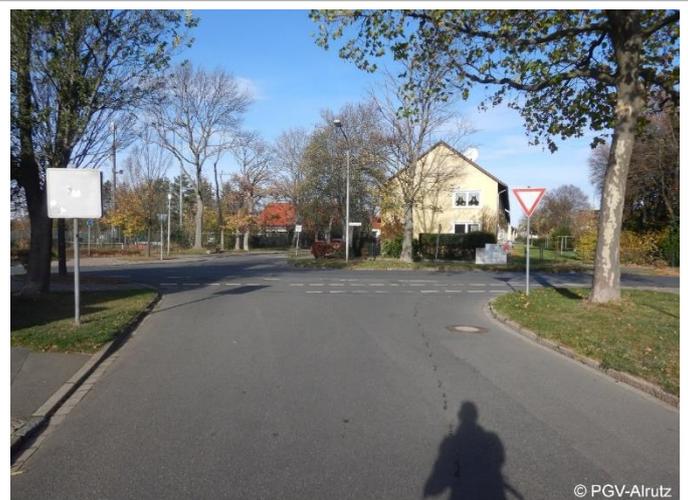
F-12

Länge	---	Breite(n)	---
Klassifizierung	---		
Ortslage	innerorts	Belag, Zustand	---
Zul. Geschwindigkeit	50 km/h		
DTV		Beleuchtung	vorhanden
Führungsform	---	Ruhender Verkehr	---
Regelung Knotenpunkt	Ungesicherte Querung, Vorfahrt achten (Z 205 StVO)		
Furt	---	Busverkehr	
Sonstiges

Ungesicherte Querung Berliner Allee

Anlage einer langgestreckten Mittelinsel mit Inselköpfen westliche Einmündung Hoher Brink bzw. östlich Einmündung Clausbruchstraße

Dazwischen liegenden Bereich optisch anders gestalten (farblich markieren oder pflastern) und für Kfz befahrbar gestalten

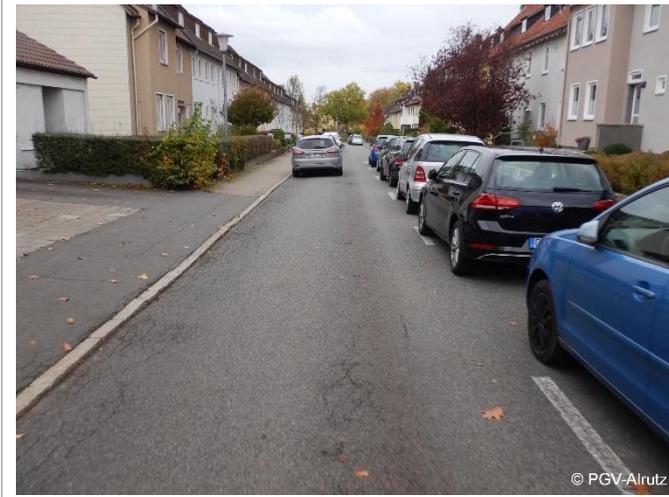
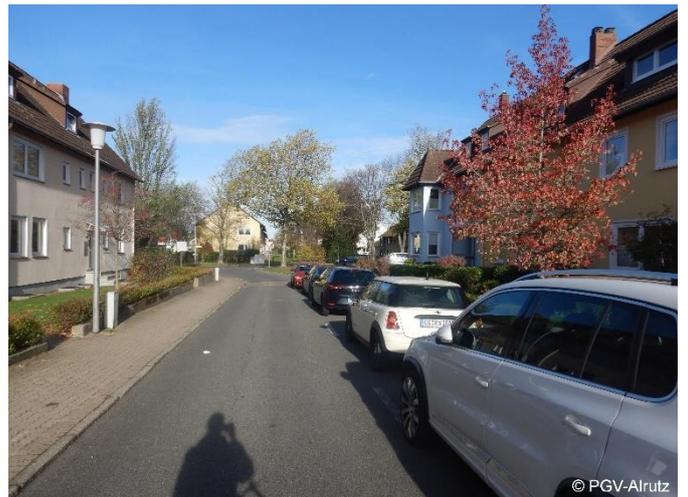
<b>Länge</b>	170 m	<b>Breite(n)</b>	Fahrbahnbreite 5,10 m
<b>Klassifizierung</b>	Tempo-30-Zone		
<b>Ortslage</b>	innerorts	<b>Belag, Zustand</b>	Asphalt, gut
<b>Zul. Geschwindigkeit</b>	30 km/h		
<b>DTV</b>		<b>Beleuchtung</b>	vorhanden
<b>Führungsform</b>	Mischverkehr	<b>Ruhender Verkehr</b>	Längsparken am Fahrbahnrand (alternierend, markiert)
<b>Regelung Knotenpunkt</b>	Rechts-vor-Links		
<b>Furt</b>	---	<b>Busverkehr</b>	
<b>Sonstiges</b>

<b>Problembeschreibung / Handlungsbedarf</b>			
Enge Fahrbahnquerschnitt für Begegnung Radverkehr-Kfz			
Sturzgefahr durch halbhohe Bord bei Begegnungsverkehr			
<b>Handlungsempfehlung</b>			
Unterbrechung der Parkstände, um Begegnungsbereichen Rad-Kfz zu schaffen			
		<b>Priorität</b>	2

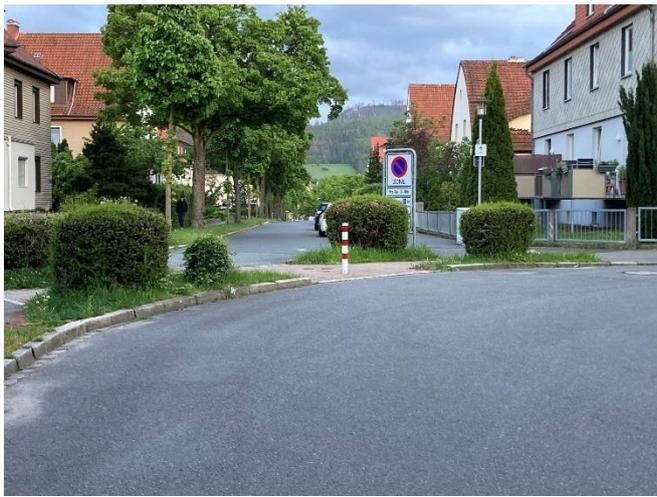
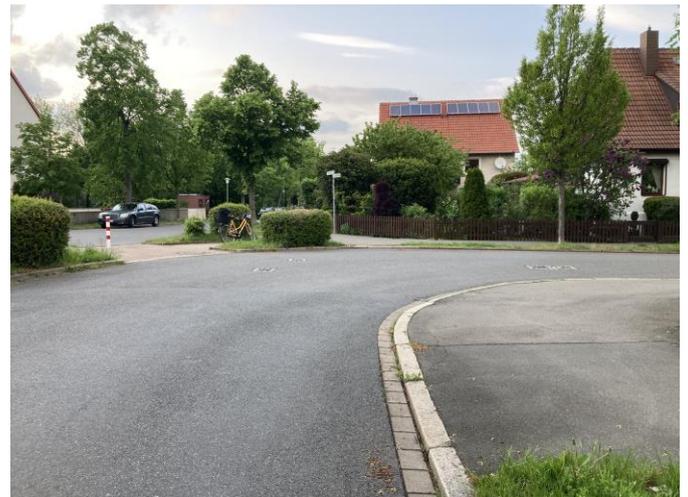
<b>Länge</b>	---	<b>Breite(n)</b>	2,50-3,00 m
<b>Klassifizierung</b>	---		
<b>Ortslage</b>	innerorts	<b>Belag, Zustand</b>	Pflaster, gut
<b>Zul. Geschwindigkeit</b>	---		
<b>DTV</b>	---	<b>Beleuchtung</b>	vorhanden
<b>Führungsform</b>	---	<b>Ruhender Verkehr</b>	---
<b>Regelung Knotenpunkt</b>	Modal Filter		
<b>Furt</b>	---	<b>Busverkehr</b>	---

Unzureichende Durchlassbreite, halbhohle Borde (Sturzgefahr), schlechte Einsehbarkeit Richtung Norden (Kurve)

Modal Filter auf voller Breite ausbauen, Querungsstelle Hirschstraße pflastern oder markieren, um für Kfz-Verkehr Richtung Süden querenden Radverkehr Richtung Norden zu verdeutlichen

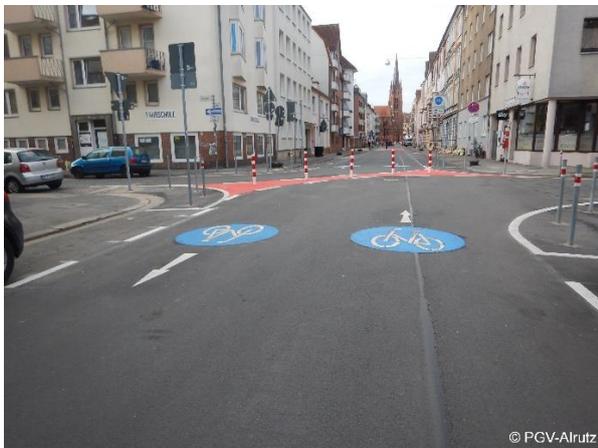
© PGV-Alrutz Beispiel großzügig angelegter Modal Filter (Hannover)

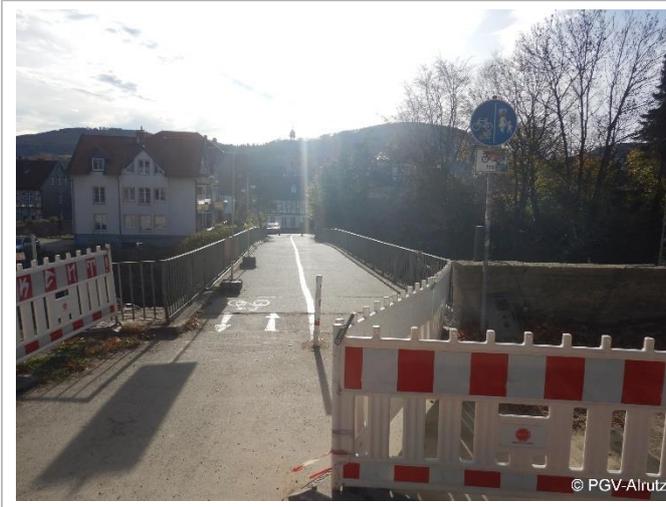
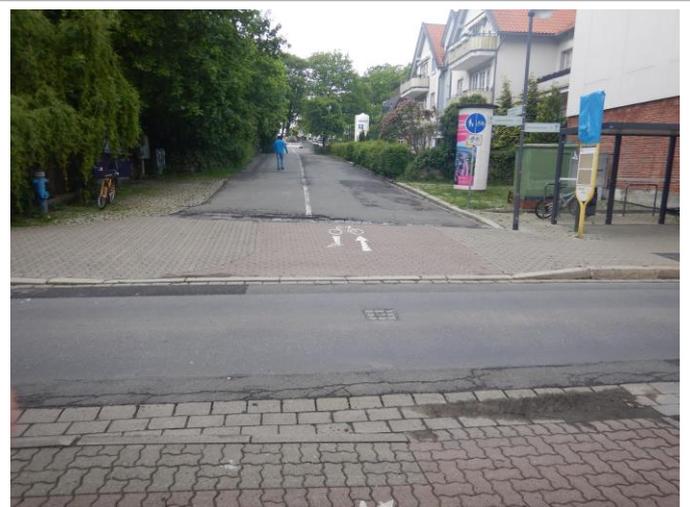
<b>Länge</b>	170 m	<b>Breite(n)</b>	Breite des Radwegs auf Brücke 1,90 m
<b>Klassifizierung</b>	Selbstständige Wegeverbindung		
<b>Ortslage</b>	innerorts	<b>Belag, Zustand</b>	Asphalt, abschnittsweise eingeschränkt
<b>Zul. Geschwindigkeit</b>	---		
<b>DTV</b>		<b>Beleuchtung</b>	vorhanden
<b>Führungsform</b>	getr. Geh-/ Radweg (Z 241)	<b>Ruhender Verkehr</b>	---
<b>Regelung Knotenpunkt</b>	Vorfahrt achten		
<b>Furt</b>	---	<b>Busverkehr</b>

Punktuell starke Belagsschäden

Kurzfristig punktuelle Belagsschäden beheben  
 Mittelfristig Belag vollständig erneuern

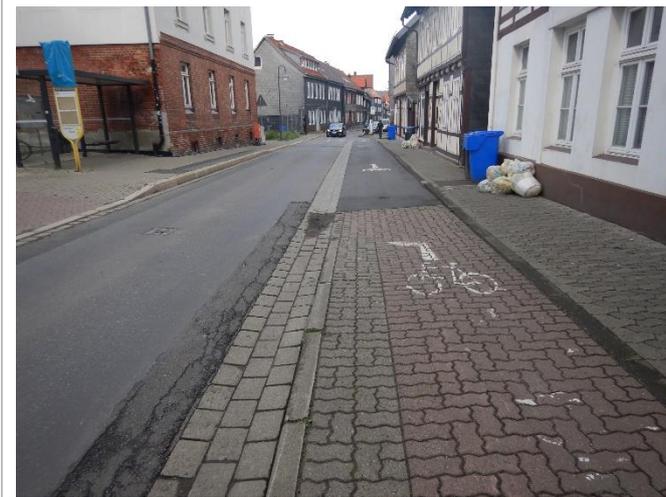
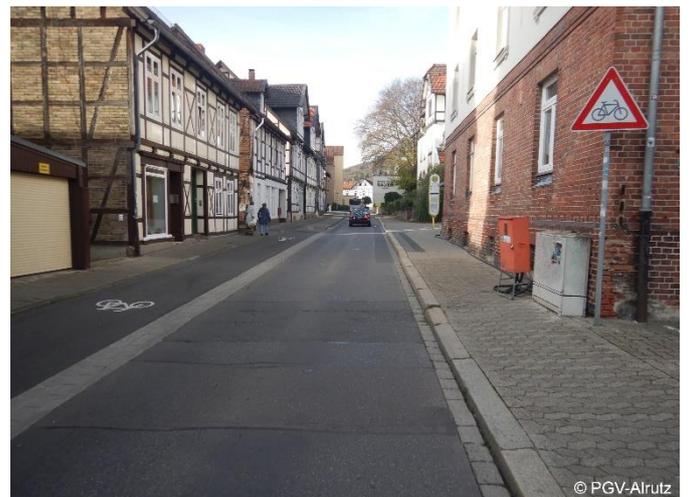
<b>Länge</b>	40 m	<b>Breite(n)</b>	Fahrbahnbreite 3,50 m Radfahrstreifen 1,90 m Rinne 0,50 cm
<b>Klassifizierung</b>	Einbahnstraße		
<b>Ortslage</b>	innerorts	<b>Belag, Zustand</b>	Asphalt, gut
<b>Zul. Geschwindigkeit</b>	Tempo 30		
<b>DTV</b>		<b>Beleuchtung</b>	Vorhanden
<b>Führungsform</b>	Mischverkehr in Einbahnstraßenrichtung Südseite Radfahrstreifen entgegen Einbahnstraßenrichtung	<b>Ruhender Verkehr</b>	---
<b>Regelung Knotenpunkt</b>	Vorfahrtsstraße		
<b>Furt</b>	---	<b>Busverkehr</b>	Vorhanden
<b>Sonstiges</b>

Radverkehr in Einbahnstraßenrichtung kann nicht überholt werden, zum Teil weicht Radverkehr auf die Gehwege aus Querungsstelle Brückenstraße für den Radverkehr aus Richtung Norden schwer einsehbar

Querungsstelle Brückenstraße optional durch Markierung Z 138 (Achtung Radverkehr) sichern

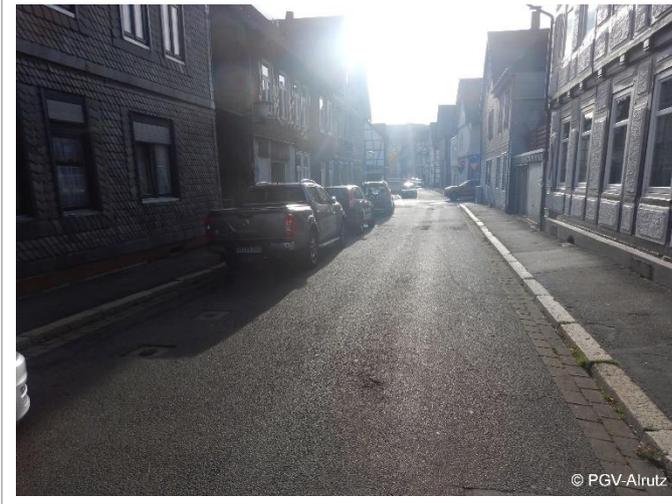
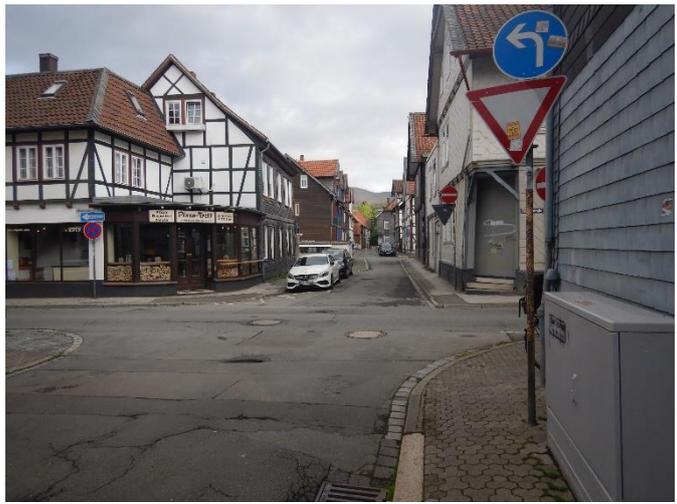
<b>Länge</b>	70 m	<b>Breite(n)</b>	Fahrbahnbreite 5,80 m Rinne beidseitig 0,30 m
<b>Klassifizierung</b>	Tempo-30-Zone		
<b>Ortslage</b>	innerorts	<b>Belag, Zustand</b>	Asphalt, leicht eingeschränkt
<b>Zul. Geschwindigkeit</b>	30 km/h		
<b>DTV</b>		<b>Beleuchtung</b>	vorhanden
<b>Führungsform</b>	Einbahnstraße Mischverkehr	<b>Ruhender Verkehr</b>	Längsparken Fahrbahnrand (Ostseite)(Anwohner)
<b>Regelung Knotenpunkt</b>	Wartepflicht an Bäckerstraße (Z 205 StVO)		
<b>Furt</b>	---	<b>Busverkehr</b>	---
<b>Sonstiges</b>

Linksabbiegegebot am Knoten Bäckerstraße

Fahrbeziehung geradeaus für Radverkehr freigeben

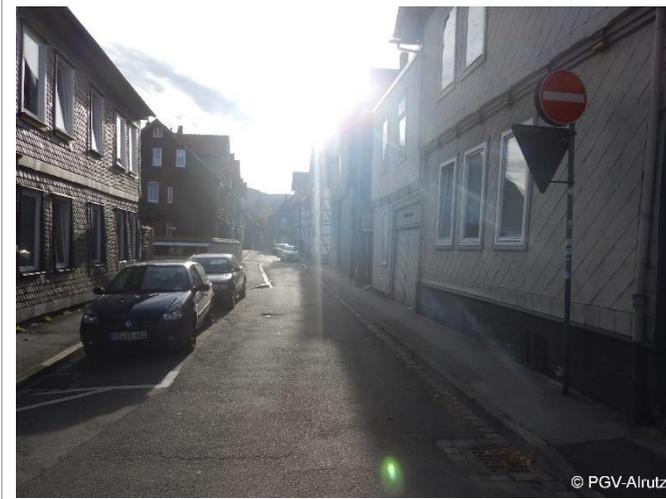
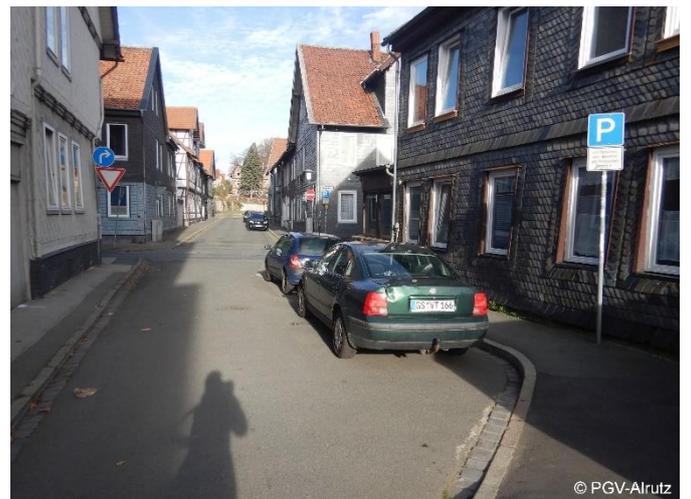
<b>Länge</b>	40 m	<b>Breite(n)</b>	Fahrbahnbreite 5,80 m (mit Parken) bzw. 2,50 m (Engstelle) Rinne beidseitig 0,15 m
<b>Klassifizierung</b>	Tempo-30-Zone		
<b>Ortslage</b>	innerorts	<b>Belag, Zustand</b>	Asphalt, abschnittsweise eingeschränkt
<b>Zul. Geschwindigkeit</b>	30 km/h		
<b>DTV</b>		<b>Beleuchtung</b>	Vorhanden
<b>Führungsform</b>	Einbahnstraße Richtung Norden Mischverkehr	<b>Ruhender Verkehr</b>	Längsparken Fahrbahnrand (Ostseite)(Anwohner)
<b>Regelung Knotenpunkt</b>	---		
<b>Furt</b>	---	<b>Busverkehr</b>	---
<b>Sonstiges</b>

Fehlende Freigabe für Radverkehr Richtung Süden

Aufgabe der zwei vorhandenen Stellplätze und Freigabe des Einbahnstraßenabschnitts für gegengerichteten Radverkehr  
**Alternativ:** Einfahrbereich des gegengerichteten Radverkehrs durch Markierung sichern

Verdeutlichung des Zweirichtungsradsverkehrs am Einmündungsbereich Gundenstraße (Markierung, Beschilderung)  
 Mittelfristig Belag erneuern

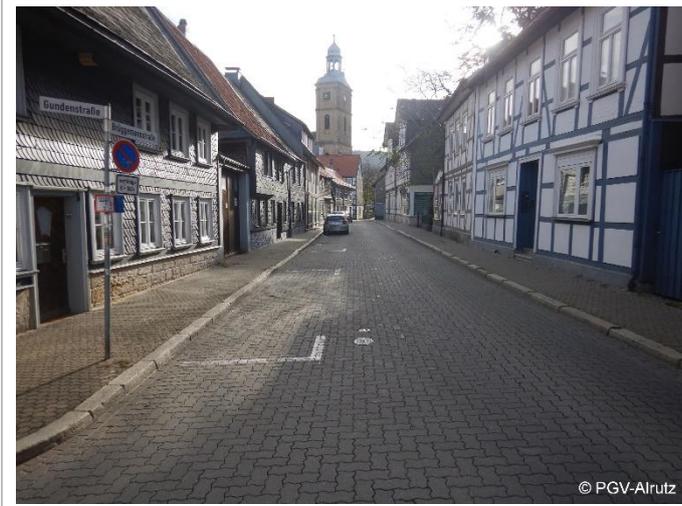
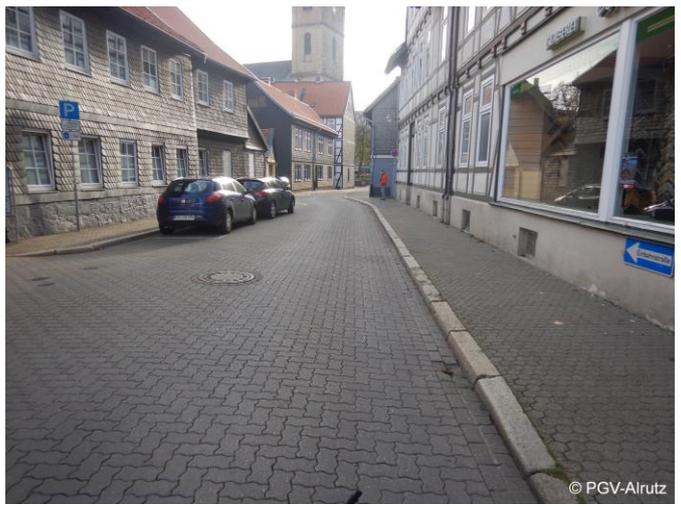
<b>Länge</b>	130 m	<b>Breite(n)</b>	Fahrbahnbreite 5,50 m Rinne beidseitig 0,30 m
<b>Klassifizierung</b>	Tempo-30-Zone		
<b>Ortslage</b>	innerorts	<b>Belag, Zustand</b>	Pflaster, gut
<b>Zul. Geschwindigkeit</b>	30 km/h	<b>Beleuchtung</b>	vorhanden
<b>DTV</b>		<b>Ruhender Verkehr</b>	Ostseite Längsparken Fahrbahnrand Teilweise markierte Parkstände Anwohner bzw. max. 1 Stunde
<b>Führungsform</b>	Einbahnstraße Mischverkehr		
<b>Regelung Knotenpunkt</b>	Vorfahrt achten gegenüber Breite Straße	<b>Busverkehr</b>	---
<b>Furt</b>	---		
<b>Sonstiges</b>

Ggf. zu hohes Geschwindigkeitsniveau

Optional Sicherheitstrennstreifen zum ruhenden Verkehr markieren, um durch Fahrgasseneinengung Geschwindigkeitsniveau zu senken

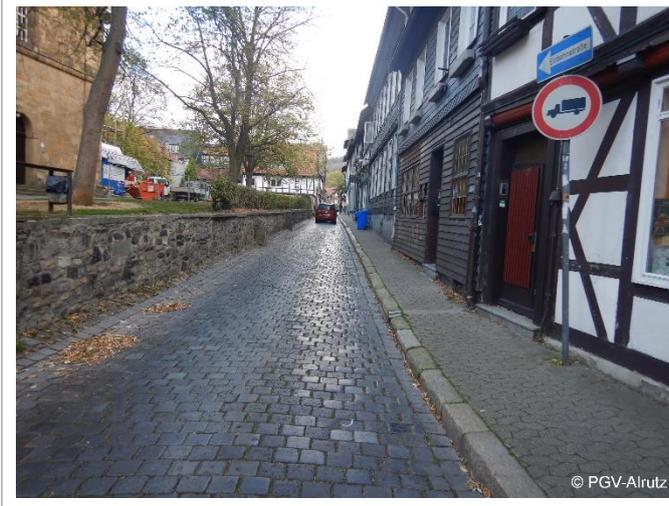
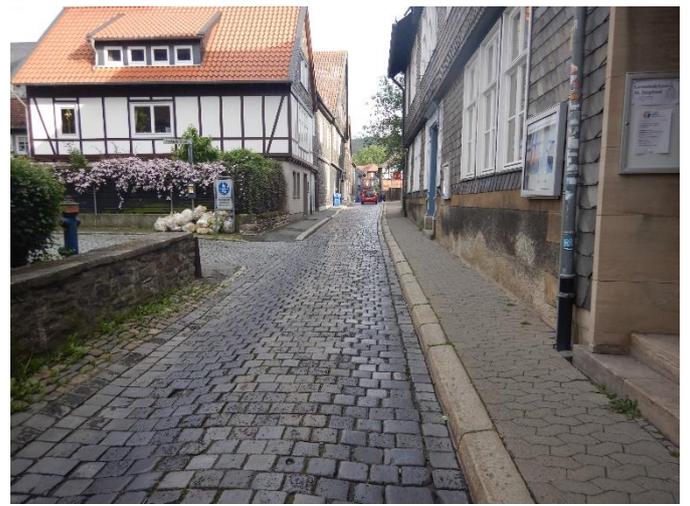
<b>Länge</b>	110 m	<b>Breite(n)</b>	Fahrbahnbreite 3,50 m
<b>Klassifizierung</b>	Tempo-30-Zone		
<b>Ortslage</b>	innerorts	<b>Belag, Zustand</b>	Pflaster, eingeschränkt, sehr breite Fugen
<b>Zul. Geschwindigkeit</b>	30 km/h		
<b>DTV</b>		<b>Beleuchtung</b>	Vorhanden
<b>Führungsform</b>	Einbahnstraße Mischverkehr	<b>Ruhender Verkehr</b>	---
<b>Regelung Knotenpunkt</b>	STOP (Z 206 StVO) gegenüber Kornstraße		
<b>Furt</b>	---	<b>Busverkehr</b>	
<b>Sonstiges</b>

Sehr enger Straßenraum, Durchgangsverkehr, erhebliche Belagsmängel, eingeschränkte Sicht am Knoten Kornstraße

Pflaster neu verlegen und Straße zwischen Stephanikirchhof und Kornstraße für Kfz-Verkehr sperren, um Durchgangsverkehr auszuschließen

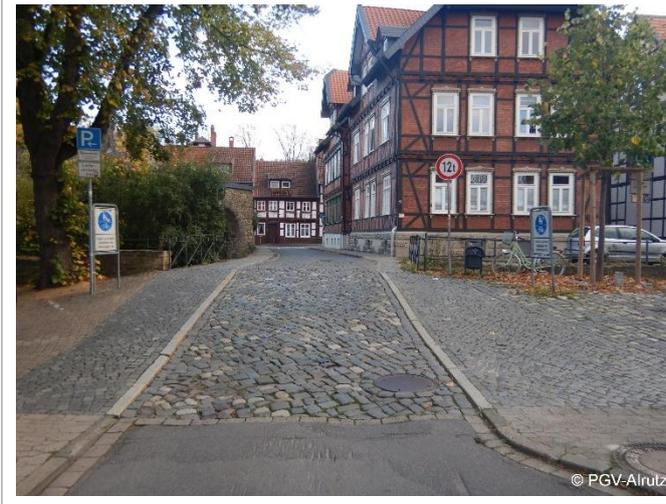
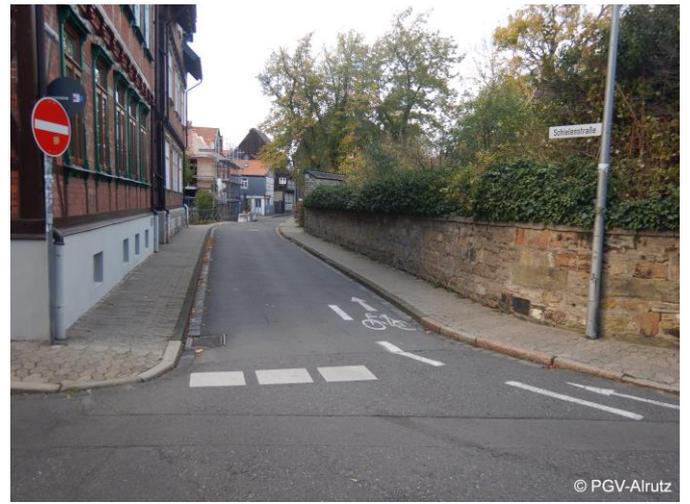
<b>Länge</b>	70 m	<b>Breite(n)</b>	Fahrbahnbreite 2,70 -3,20 m
<b>Klassifizierung</b>	Tempo-30-Zone		Rinne beidseitig 0,15 m
<b>Ortslage</b>	innerorts	<b>Belag, Zustand</b>	Sehr grobes Kopfsteinpflaster mit breiten Fugen im Brückenbereich
<b>Zul. Geschwindigkeit</b>	30 km/h		
<b>DTV</b>		<b>Beleuchtung</b>	Vorhanden
<b>Führungsform</b>	Einbahnstraße Mischverkehr Radverkehr in Gegenrichtung durch Markierung „zugelassen“	<b>Ruhender Verkehr</b>	---
<b>Regelung Knotenpunkt</b>	---		
<b>Furt</b>	---	<b>Busverkehr</b>

- Zulässigkeit des gegengerichteten Radverkehrs nicht eindeutig erkennbar
- Belagsqualität im Brückenbereich
- Enge Fahrbahn
- Unübersichtlicher Einmündungsbereich

- Beschilderung in der Zufahrt ergänzen: Verbot der Einfahrt mit zugelassenem Radverkehr
- Belag im Brückenbereich erneuern, ggf. Seitenraum überfahrbar gestalten
- Abschnitt zwischen Brücke und Glockengießerstraße möglichst ohne Bord anlegen

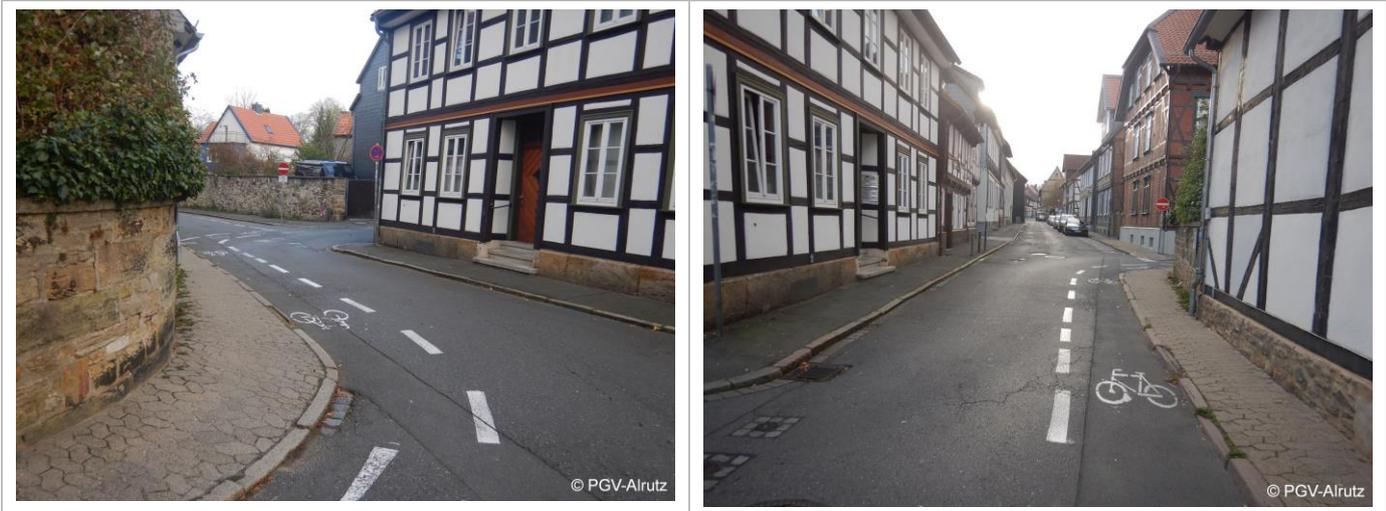
<b>Länge</b>	20 m	<b>Breite(n)</b>	Fahrbahn 3,90 m
<b>Klassifizierung</b>	Tempo-30-Zone		Schutzstreifen 1,20 m
<b>Ortslage</b>	innerorts	<b>Belag, Zustand</b>	Asphalt, gut
<b>Zul. Geschwindigkeit</b>	30 km/h		
<b>DTV</b>		<b>Beleuchtung</b>	Vorhanden
<b>Führungsform</b>	Einbahnstraße Mischverkehr Schutzstreifen entgegen Einbahnstraßenrichtung	<b>Ruhender Verkehr</b>	---
<b>Regelung Knotenpunkt</b>	Rechts-vor-Links		
<b>Furt</b>	---	<b>Busverkehr</b>	---
<b>Sonstiges</b>

Kfz-Verkehr schneidet Kurvenradien

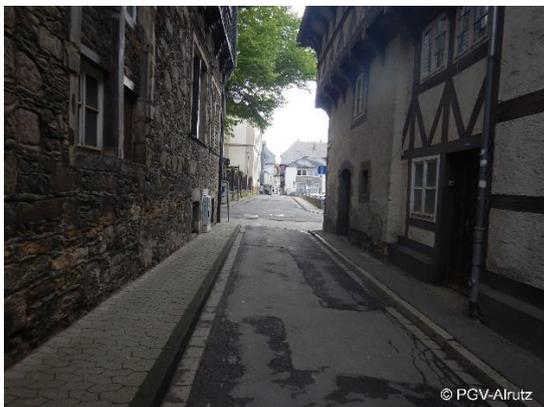
Eingeschränkte Sicht in der Zufahrt Kornstraße

Belag erneuern  
Querungsstelle Kornstraße optional durch Markierung (Z 138, Achtung Radverkehr) sichern

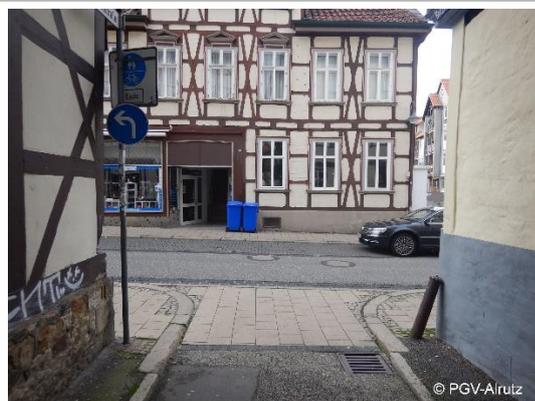
eingeschränkte Sicht Einmündungsbereich Breite Straße

Belag erneuern  
Einmündung Breite Straße optional durch Markierung (Z 138, Achtung Radverkehr) sichern und Einmündungsbereich asphaltieren, um Zufahrt besser zu verdeutlichen.

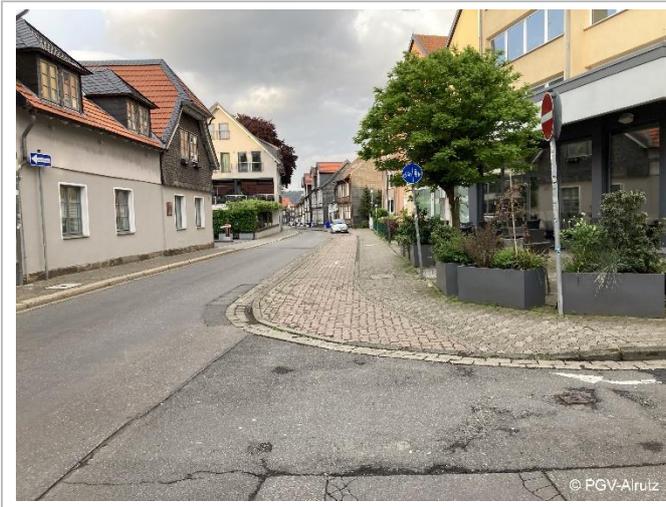
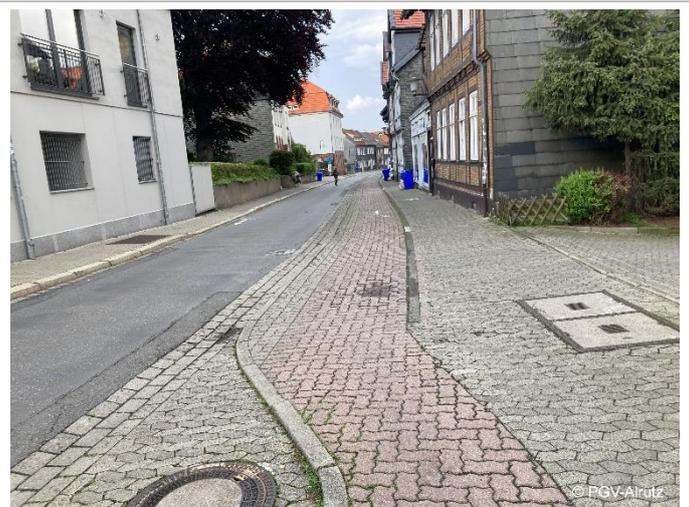
**Bestand**

<b>Länge</b>	130 m	<b>Breite(n)</b>	Fahrbahn 3,50 m
<b>Klassifizierung</b>	Tempo-30-Zone		Radweg 1,30 m (Engstelle 1,10 m ohne Sicherheitstrennstreifen)
<b>Ortslage</b>	innerorts	<b>Belag, Zustand</b>	Gehweg 1,40 m
<b>Zul. Geschwindigkeit</b>	30 km / h		Sicherheitstrennstreifen 50 cm
<b>DTV</b>		<b>Beleuchtung</b>	vorhanden
<b>Führungsform</b>	Einbahnstraße Radverkehr Richtung Westen im Mischverkehr Radverkehr Richtung Osten auf Radweg (Z 241)	<b>Ruhender Verkehr</b>	2 Stellplätze vor Haus Nr. 51 (Radweg Engstelle)
<b>Regelung Knotenpunkt</b>	Rechts-vor-Links		
<b>Furt</b>	---	<b>Busverkehr</b>
